ESPECIFICACIONES

Nombre del ensayo	Tensión en productos de alambre redondo (alambres de acero)
Nombre común	Tensión en alambres de acero
Código SAP	Código SAP:MEC-014
Norma técnica	NTC 3353:1997 N.5,11 y 13-Anexo A-4.1,4.2,4.3, 4.4 y 4.5 / Se encuentra acreditado.

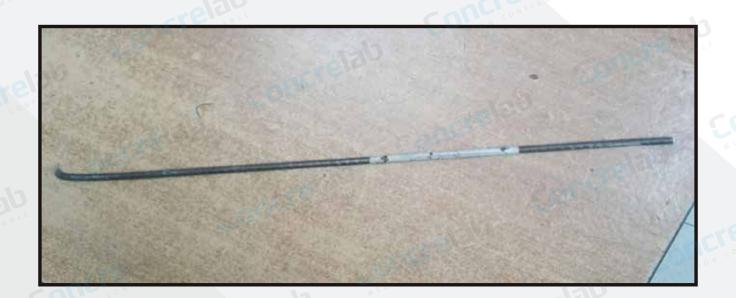
FOTOGRAFÍA ENSAYO

Este ensayo se realiza en las máquinas universales de ensayos para verificar las propiedades mecánicas de los alambres de acero mediante la aplicación de carga axial unidireccional.
